DE LA PRODUCTION
DES
MÉTAUX PRÉCIEUX
AU MEXIQUE,

LA GÉOLOGIE, LA MÉTALLURGIE ET L'ÉCONOMIE POLITIQUE,

S^T CLAIR DUPORT.

PLANCHES.

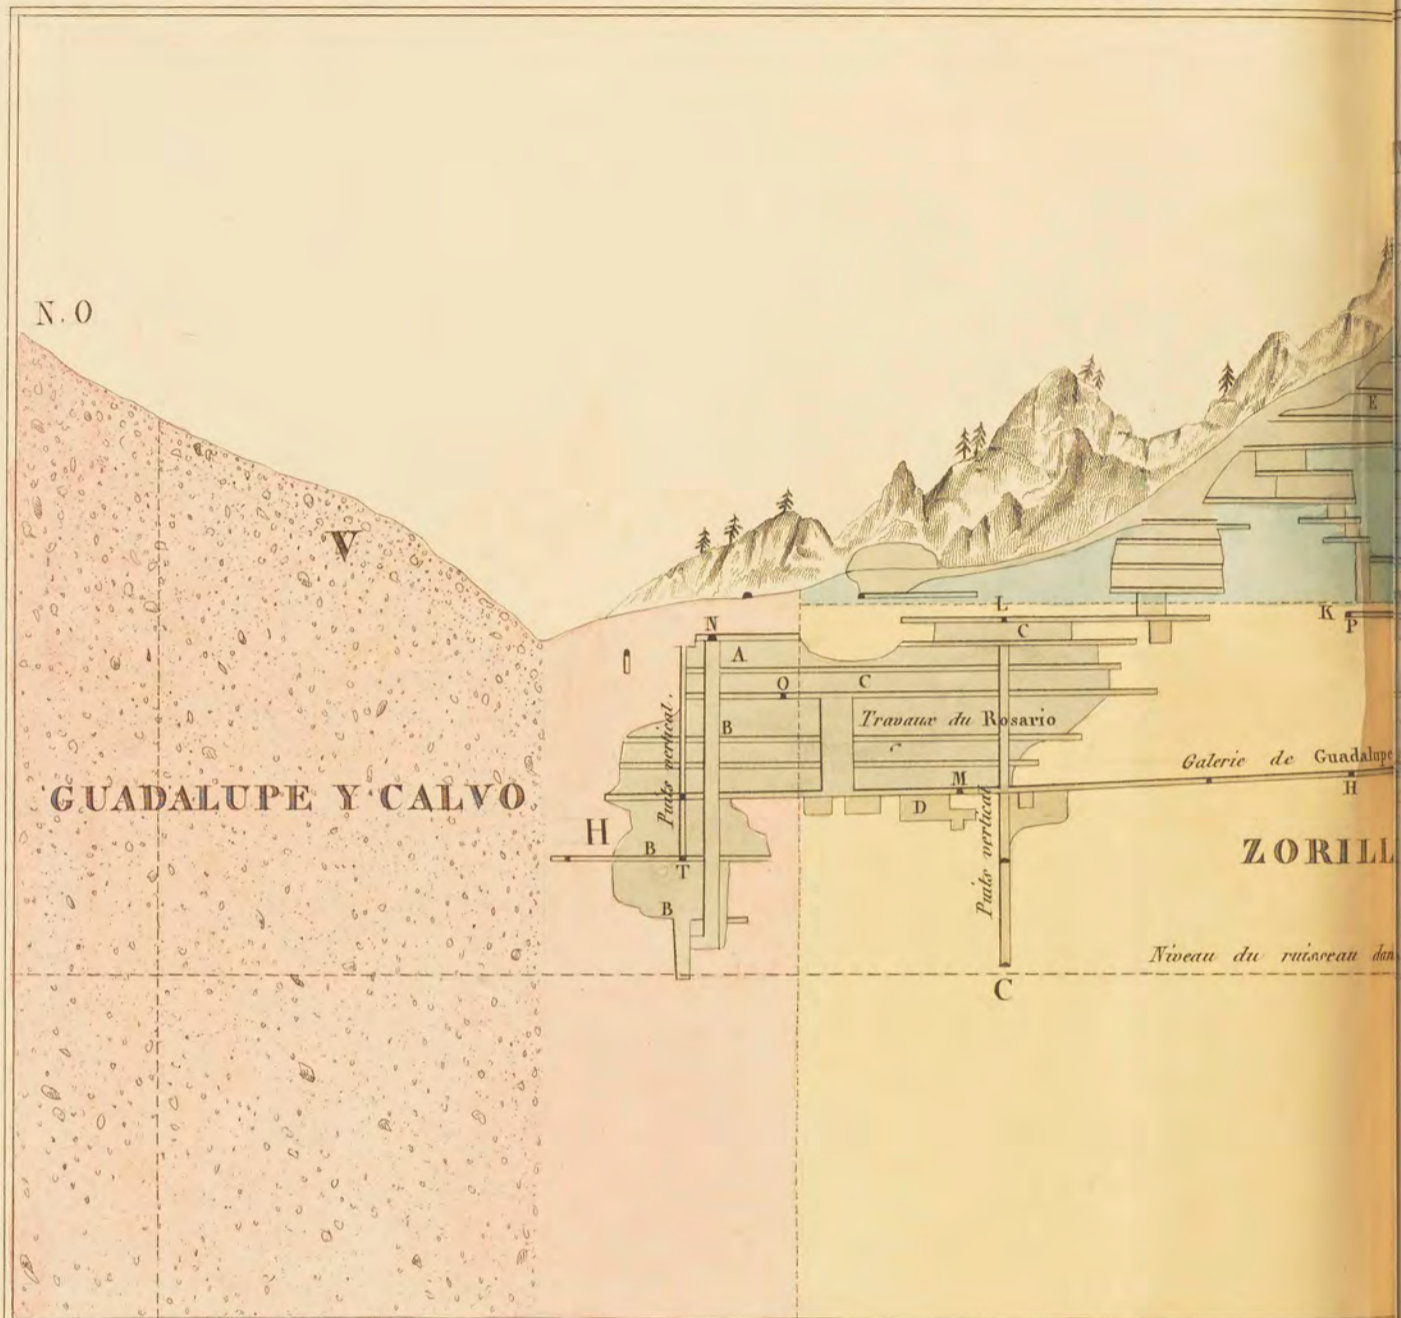
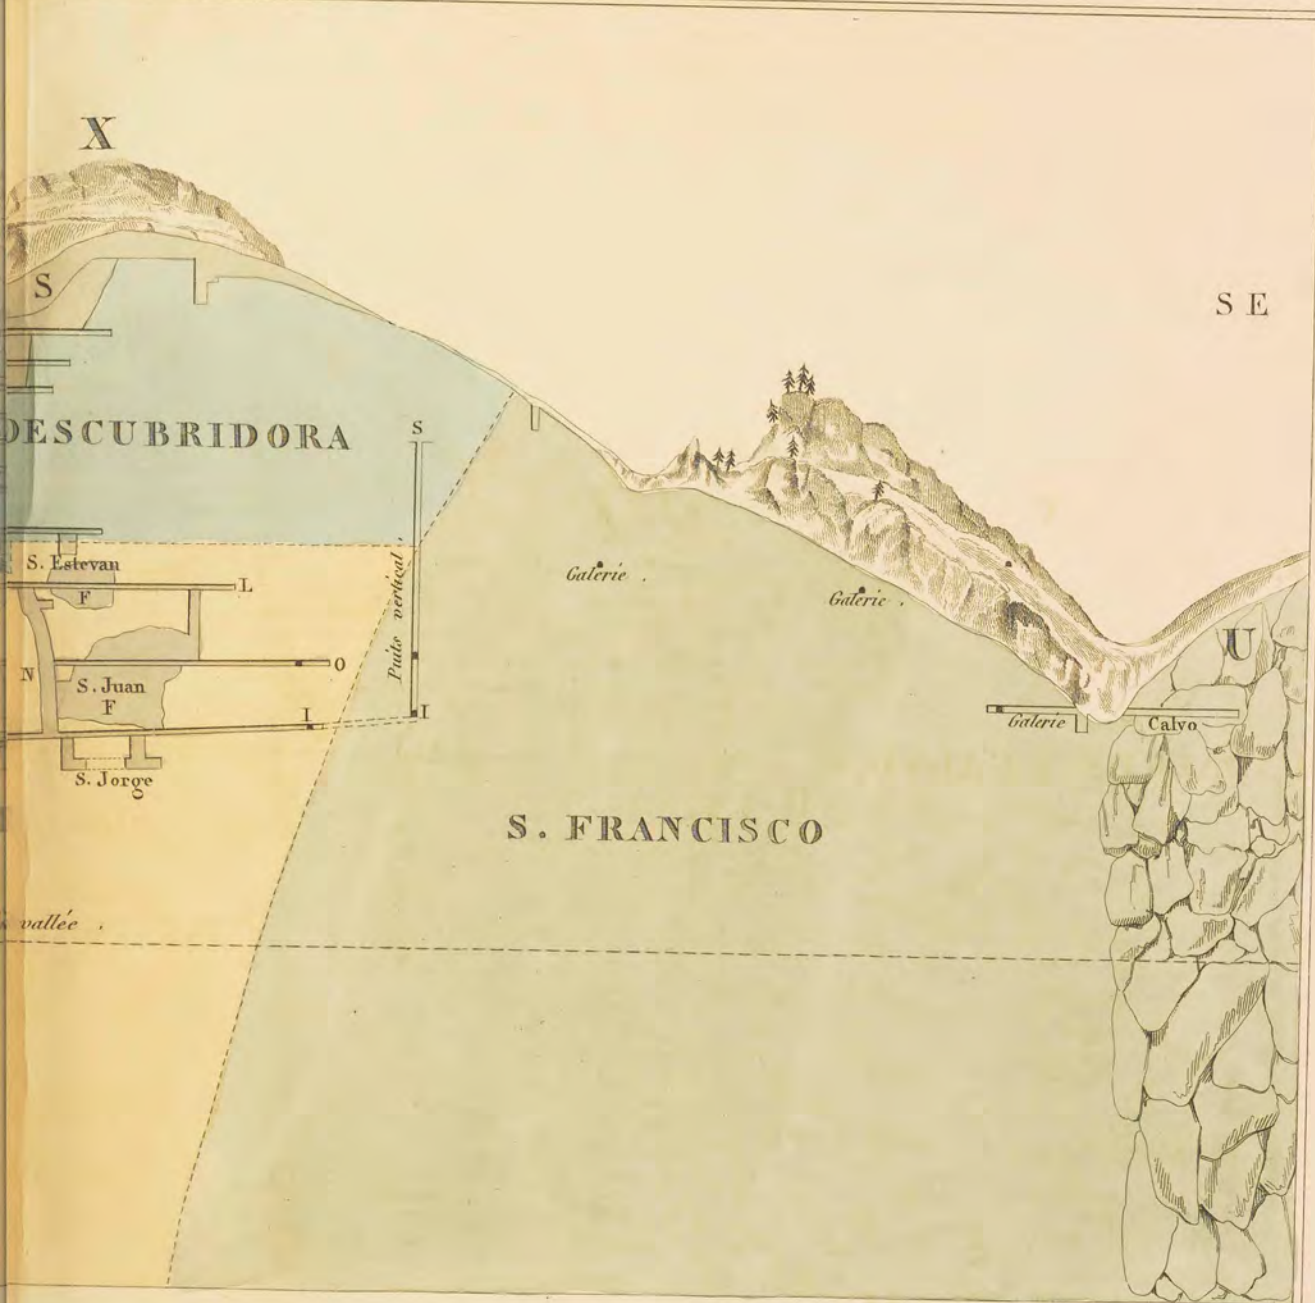
Direction du filon N O au S E .
 Inclinaison du Filon 30° de la perpendiculaire au S O .
 Largeur du Filon en A 3 varas .

| B 9 . | I 6 , varas |
| C 3 . | K 10 . |
| D 5 . | M Galerie principale sur le filon, avec chemin de fer . |
| E 20 . | P Galerie de S. Estevan . |
| F 12 . | L Galerie de Rosario . |
| G détruit . | N Galerie de S. Juan . |
| H 14 . | O Galerie de S. Enrique . |
